ADRES	Wilhelminasingel 88b-d - 90b01-d02 6221 BL Maastricht
GEGEVENS	Oorspronkelijke functie: woonhuis Huidige functie: woonhuis / kantoor
STATUS	Dominant bouwwerk
FOTO'S

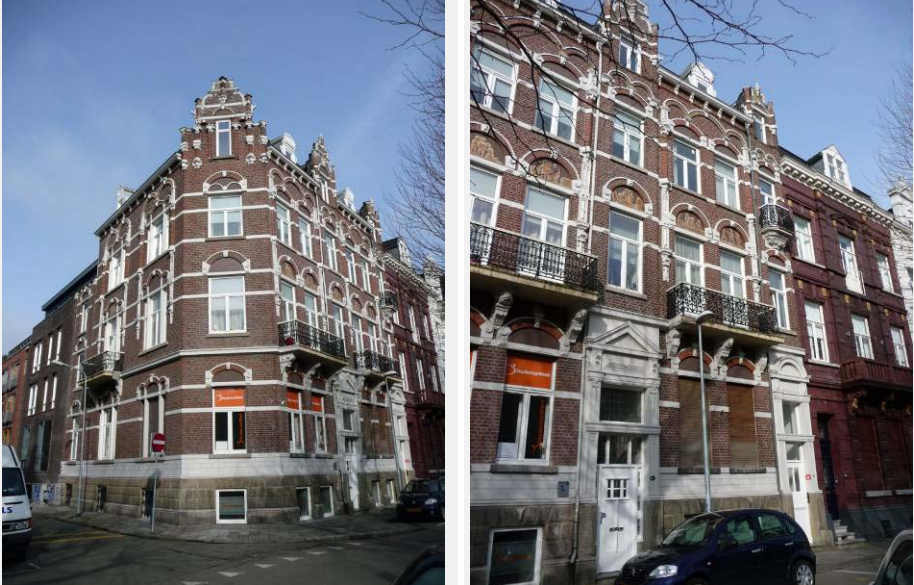
<p data-bbox="451 1059 799 1081"><i>Wilhelminasingel 88b-d-90b01-d02 hoek</i></p> <p data-bbox="922 1059 1126 1081"><i>Wilhelminasingel 88b-d</i></p>
OMSCHRIJVING	<p data-bbox="451 1126 568 1149"><b>Inleiding</b></p> <p data-bbox="451 1160 1404 1216">Dubbel woonhuis uit 1899 in eclecticisme stijl met neorenaissance elementen, gelegen binnen de bebouwde kom en binnen het beschermd stadsgezicht van Maastricht.</p> <p data-bbox="451 1249 608 1272"><b>Beschrijving</b></p> <p data-bbox="451 1283 1404 1574">Hoekpand, boven een kelder opgebouwd uit drie bouwlagen onder twee haaks op elkaar geplaatste zadeldaken, gedekt met kruispannen. In de voorste dakvlakken zijn in totaal drie oorspronkelijke dakkapellen met een gebogen houten fronton en vleugelstukken. De vleugelstukken ontbreken bij de dakkapel aan de Bourgognestraat. Boven de hoektravee en de derde en zesde travee van de gevel aan de Wilhelminasingel zijn gemetselde Vlaamse gevels met een krulvorm en gemetselde overhoekse pinakels. Ze zijn voorzien van rijk siermetselwerk en diverse kunststenen sierstenen zoals kraagstenen en dekstenen en hebben elk een venster met vernieuwd raam. Aan het dak bevindt zich een bakgoot met een geprofileerde houten gootlijst op decoratieve klossen.</p> <p data-bbox="451 1574 1404 2042">De voorgevel heeft een gepleisterde plint met een rustica blokmotief en acht vierkante kelderlichten. De kelderlichten van de zijgevel zijn voorzien van de oorspronkelijke decoratieve hekwerkjes. Boven de plint is een strook gladder stucwerk met blokmotief. Hierboven is de gevel opgetrokken in rode baksten met gepleisterde banden. Het metselwerk is opnieuw gevoegd. Vrijwel alle vensteropeningen hebben een gemetselde segmentboog met kunststenen sierprofiel, een diamantkopvormige sluitsteen en kleine voluutvormen bij de boogaanzet. Onder de boogvelden zijn geprofileerde kunststenen lateien. De gevel aan de Wilhelminasingel is zes gevelassen breed, de afgeschuinde hoektravee één en de gevel aan de Bourgognestraat drie gevelassen. De toegangen zijn in de zesde en derde gevelas van links en deze hebben een hoge, gestucte omlijsting in neorenaissance stijl met een hoog bovenlicht en een frontonbekroning (half rond bij nr.88b-d en driehoekig bij nr.90b01-d02). De voordeuren zijn vernieuwd (die van nr.90b01-d02 omstreeks 1930). Zowel bij nr.88b-d als bij nr.90b01-d02 zijn links van de voordeur twee vensters met hardstenen onderdorpels, naar oud model vernieuwde ramen en bij nr.88b-d zijn oorspronkelijke ingebouwde rolluiken.</p>

Op de eerste verdieping is ter breedte van de twee linker gevelassen van ieder pand een balkon op decoratieve kunststenen consoles, met een gietijzeren sierhekwerk. De balkondeuren zijn vernieuwd naar oud model. In de derde en zesde gevelas zijn vensters met hardstenen onderdorpels en naar oud model vernieuwde T-ramen. In alle boogvelden zijn schilderingen aangebracht met putti in diverse situaties. Op de tweede verdieping zijn links vijf vensters, gelijk die op de eerste verdieping, maar zonder schilderingen in de boogvelden. In de rechter gevelas, bij nr.88b-d, is een balkonpui met een vernieuwde deur en een balkon op een decoratieve console met gestucte acanthusbladeren. Het heeft een decoratief smeedijzeren hekwerk.

De gevel wordt geleed door gestucte en gemetselde lisenen aan weerszijden van de eerste en tweede gevelas, de derde gevelas en de vierde en vijfde gevelas. Het onderste deel bestaat uit decoratief stucwerk met neorenaissance motieven, gevolgd door overhoeks gemetselde kolommen, die weer bekroond worden door decoratief stucwerk. Ze eindigen per afgebakende eenheid in een gemetseld rondboogfries.

In de hoektravee en in de linker gevelas van de zijgevel is op iedere verdieping een venster met dezelfde vormgeving als de vensters in de voorgevel. In de middelste gevelas van de zijgevel is op de eerste verdieping een balkonpui met een vernieuwde balkondeur en twee zijvensters. Het balkon rust op decoratieve kunststenen consoles en heeft een smeedijzeren hekwerk. In de overige bouwlagen van de twee rechter gevelassen is in iedere bouwlaag een driedelig venster met naar oud model vernieuwde ramen. Ze hebben hardstenen onderdorpels en gemetselde, gekoppelde segmentboogbeëindigingen met kunststenen sierelementen, gelijk de vensters in de voorgevel. De driedelige vensters worden op de tweede verdieping gekoppeld onder lisenen met dezelfde vorm als in de voorgevel, die eindigen in een rondboogfries. Links van de gevel aan de Bourgognestraat is recent een modern bouwdeel toegevoegd.

- Voor de algemene richtlijnen voor dominante en kenmerkende panden, alsmede de waardevolle cultuurhistorische elementen, zie paragraaf 2.1 van dit rapport.
- Voor de algemene richtlijnen voor onderhoud en wijzigingen in cultuurhistorische attentiegebieden en beschermde stadsgezichten, zie paragraaf 2.3 van dit rapport.

- Geen aanvullende richtlijnen.
